АНАЛИЗ ИЗМЕНЕНИЙ ПАРАМЕТРОВ ГРУНТОВОГО ОСНОВАНИЯ ЗДАНИЯ НА СВАЙНОМ ФУНДАМЕНТЕ ПРИ ДЛИТЕЛЬНОЙ ЭКСПЛУАТАЦИИ И АВАРИЙНОМ ТЕХНОГЕННОМ ВОЗДЕЙСТВИИ

Выполнен анализ изменений инженерно-геологических условий площадки и физико-механических характеристик грунтового основания 5-этажного жилого дома типовой серии I-447 за время 30-летней эксплуатации и в результате аварийного техногенного воздействия, вызванного устройством буровых свай под новое здание в непосредственной близости к существующему.

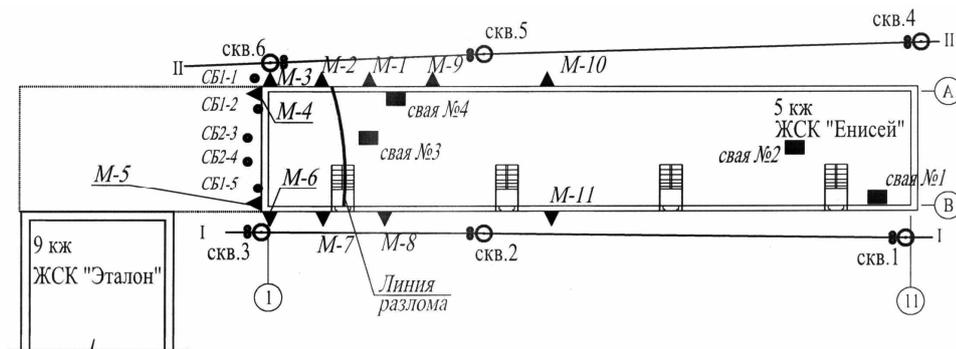
В конце апреля 1996 г. дошла очередь до возведения шестой блок-секции 9-этажного здания ЖСК «Эталон», непосредственно примыкающей к жилому дому ЖСК «Енисей» (рис. 1). При устройстве первых пяти скважин под буровые сваи $\varnothing 600$ мм длиной 15,0 м (СБ1-1—СБ1-5) появились деформации торцевой части существующего жилого дома. 30 мая все работы были приостановлены. К началу июня осадки стали катастрофическими, достигнув скорости 20 мм/сут. Ширина раскрытия трещин в стенах лестничной клетки (линия разлома на рис. 1) составила 120...150 мм.

Рис. 1. Ситуационный план: ▲ М-1 — места установки осадочных марок; ● СБ1-1 — места расположения буровых свай; ○ скв. 1 — места размещения инженерно-геологических выработок и испытаний грунтов прессиомером; ■ — места испытаний забитых свай в ростверке

Сразу после аварии величина и скорость деформаций оценивались приближенно по ширине раскрытия трещин в продольных стенах здания ЖСК «Енисей» в районе лестничной клетки на отметке 14,22 м (по линии разлома) (см. рис. 1). К началу инструментальных наблюдений, исходя из простейших геометрических соотношений, примерная осадка фундаментов торцевой стены у оси *A* составила 51 мм, а у оси *B* — 74 мм.

Комиссией были приняты и реализованы следующие противоаварийные мероприятия: жильцы аварийной секции отселены в гостиницу; завершено бетонирование всех пяти пробуренных скважин; выполнено усиление стен металлическими поясами и распорками в здании ЖСК «Эталон»; установлено наблюдение за осадками дома; начата закачка цементного раствора в основание; проведена перекладка стен лестничной клетки в «зоне разлома».

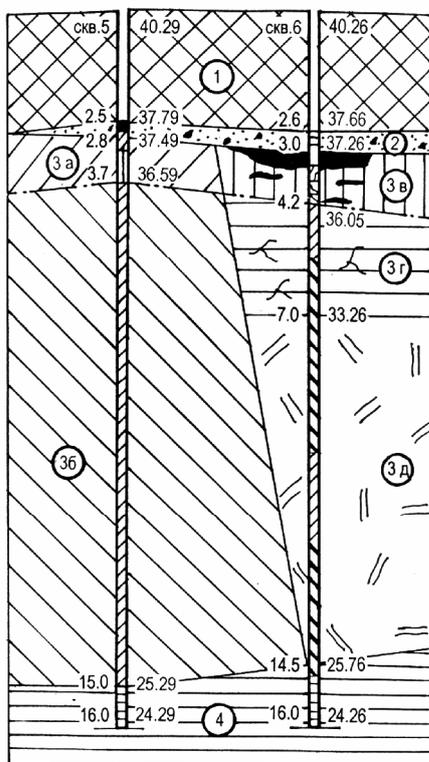
В июле ПриволжТИСИЗ представил отчет по изысканиям: пробурено восемь скважин глубиной 16,0 м, две из которых — для определения фонового УПВ; отобраны неуплотняющими грунтоносами и испытаны в лаборатории монолиты грунтов; проведены 24 испытания лопастным прессиометром ЛПМ-15 в шести скважинах на глубинах 4,0; 6,0; 8,0 и 10,0 м; проанализированы материалы изысканий прошлых лет и др.) [3], в котором геолог И. З. Перепелкин дал наглядную картину изменений, вызванных аварией, в том числе образование в основании здания новых ИГЭ (рис. 2):

ИГЭ-3в — суглинки выше УПВ в зоне деформаций между грунтом ИГЭ-2 и УПВ. В результате оплывания грунтов ниже УПВ в массиве выше УПВ возникли внутренние напряжения, приведшие к разрыву его сплошности, проседанию, образованию пустот, трещин, в которые, при работах по ликвидации аварии, был закачан цементный раствор. Максимальные размеры пустоты составили 0,4 м, минимальные — 2...3 мм. Массивность грунта восстановлена цементным раствором. Прочность грунта в массиве зависит от степени его укреплённости цементным раствором;

ИГЭ-3г — суглинки ниже УПВ в зоне деформаций на глубинах до 7,0...10,5 м, сохранившие свои структурно-текстурные особенности. Характерной чертой данных грунтов является их разуплотненность, разрыв сплошности массива грунта, смещение отдельных блоков грунта относительно друг друга, крайняя неоднородность и низкая прочность массива. Трещины между блоками массива заполнены разрушенным грунтом и в дальнейшем следует ожидать перехода в состояние, характерное для ИГЭ-3д;

ИГЭ-3д — суглинки ниже УПВ в зоне деформаций на глубинах от 7,0...10,5 м до кровли альбских глин, не сохранившие свои структурно-текстурные особенности (оплывшие грунты). Представляют собой однородную массу мягко-текучепластичной консистенции, без каких-либо отличительных признаков, очень слабую в кровле и плотнее к подошве слоя.

Рис. 2. Схема грунтового основания: скважина 5 — характерное природное сложение основания; скважина 6 — строение основания, нарушенного в результате аварии

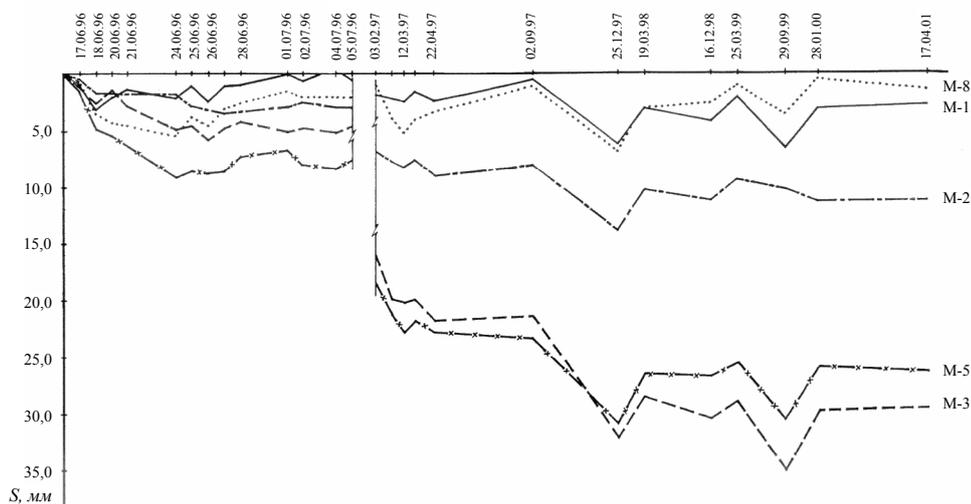
По графикам деформаций стеновых марок М-1—М-8 (рис. 3) хорошо видно, как по мере снижения скорости развития осадок постепенно увеличивалась область вовлекаемого в деформации основания в направлении 2-й секции здания. Уже 26 июня 1996 г. потребовалась установка дополнительных стеновых марок М-9—М-11 на границе 2 и 3-й секций в связи с появлением в их кирпичных стенах многочисленных волосяных трещин. При этом грунтовый репер, расположенный приблизительно напротив марки М-8 (см. рис. 1), также был вовлечен в зону развивающихся деформаций основания и стал вносить существенные погрешности в результаты наблюдений.

Рис. 3. Графики деформаций стеновых марок на здании ЖСК «Енисей» за весь период инструментальных наблюдений

За весь период наблюдений отмечено некоторое выравнивание осадок фундаментов торцевой стены в аварийной зоне за счет общей жесткости здания: к 03.05.2001 г. осадки марок М-3—М-4 составили 32,5 мм, М-5—М-6 — 25,4 мм, т. е., с учетом начальных аварийных деформаций общие осадки у оси *A* достигли 83,5 мм, а у оси *B* — 99,4 мм. В мае 2001 г. инструментальные наблюдения за осадками здания были прекращены.
